# 建设项目环境影响报告表

项 目 名 称： 新 苗 公 园

建设单位（盖章）： 株洲金科建设投资经营集团有限公司

编制日期：二零一八年十月

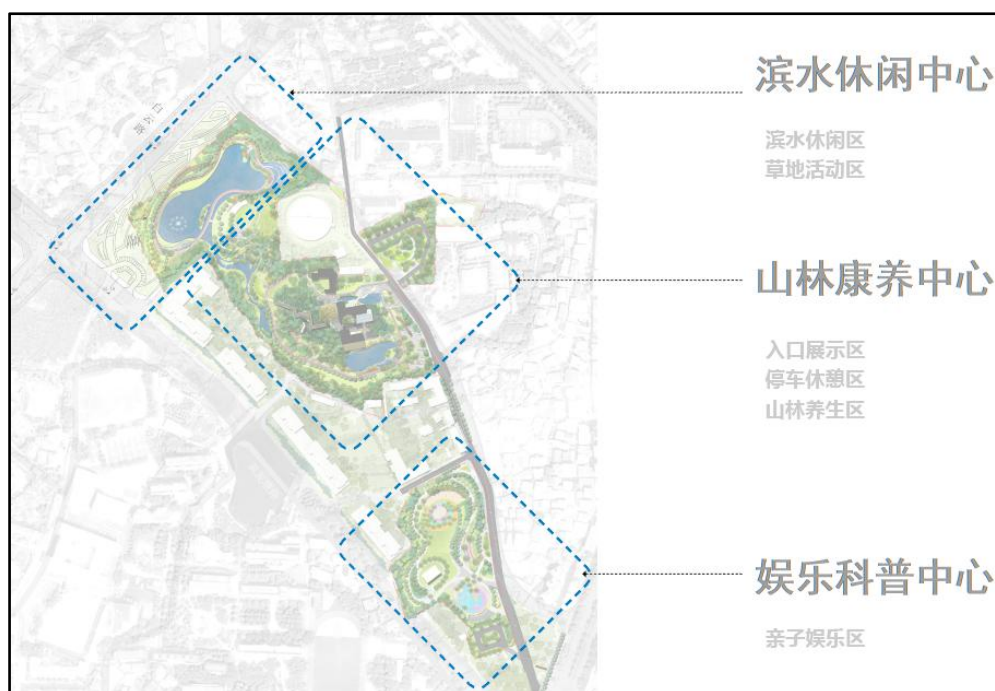
图1 项目总体布局图

本项目选址于株洲市荷塘区桂花片区，新苗路、新华路、规划白云路、规划黄泥塘路之间，结合规划及场地现状，设计将项目设置为三个中心，即滨水休闲中心、山林康养中心、娱乐科普中心。设置共六个主题区，娱乐科普中心包括亲子娱乐区；滨水休闲中心包括滨水休闲区、草地活动区；山林康养中心包括入口展示区、停车休憩区、山林养生区。

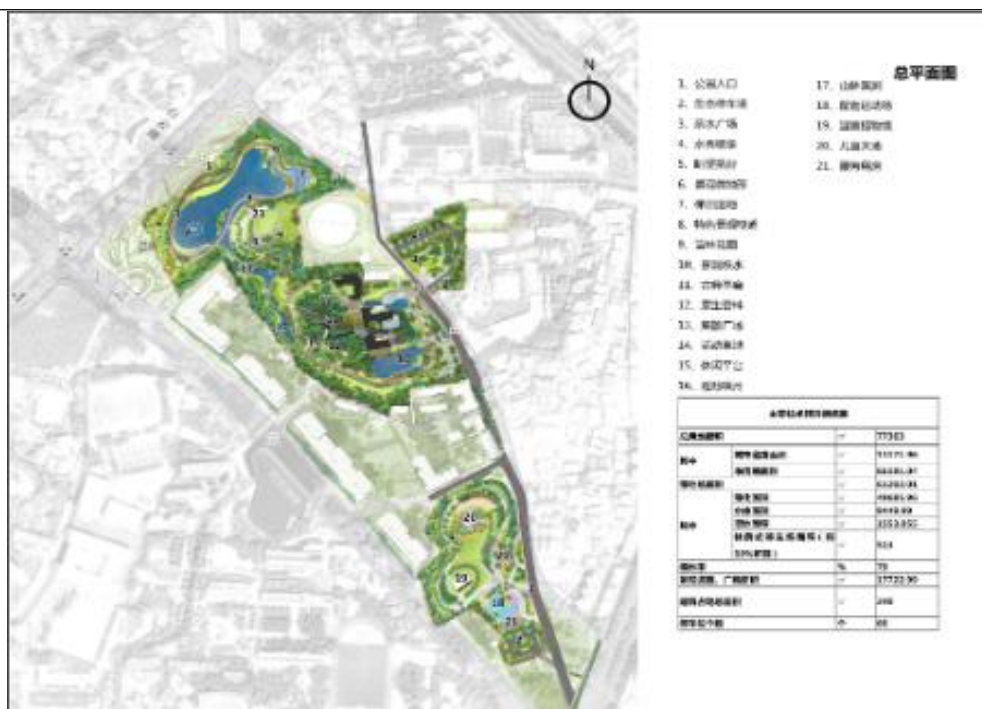
图2 项目总平面

项目总用地面积约 76319.79m<sup>2</sup>，具体详见图 2。

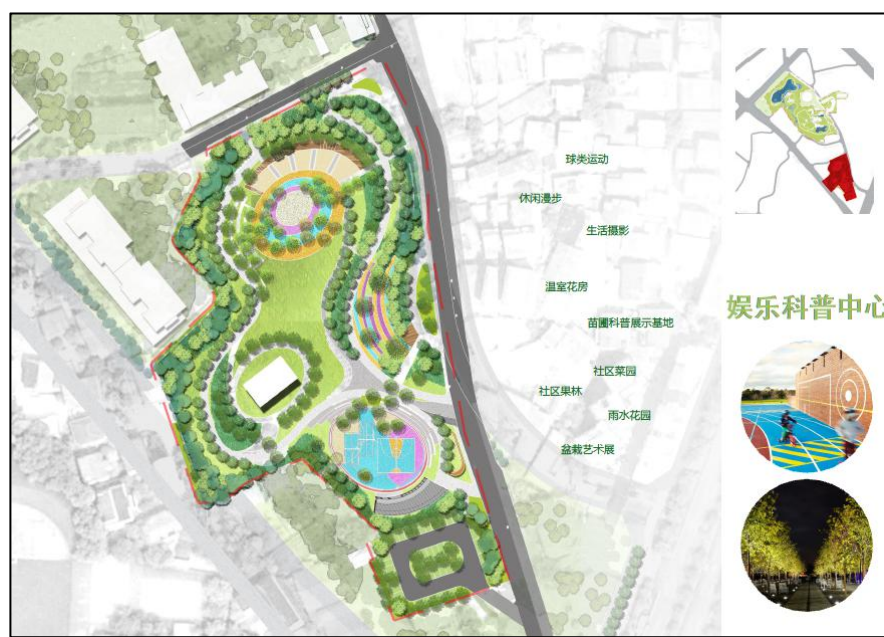
图4 娱乐科普中心平面布置图

娱乐科普中心位于项目区南部区域，该区域面积约 1.85hm<sup>2</sup>，主要建设内容有球类运动场、温室科普花园、儿童天地等。其中球类运动场建设 1 个面积约为 625m<sup>2</sup> 露天篮球场，主要建设一组篮球架，为篮球爱好者提供一个体育锻炼的场

地，室外篮球场不配套建设更衣室，淋浴室等辅助用房。温室科普花园是在现有的株洲市苗圃温室基地基础上，科学合理的搭配，充分展现植物的枝、干、叶、果、花等观赏特性，打造“四季幻景”主体氛围，为市民提供一个亲近大自然、接触大自然的场所。儿童天地位于娱乐科普中心的北侧，主要配套建设滑滑梯，跷跷板，秋千，摇马，转盘，室外健身器材等，为儿童创造舒适、完备的成长环境。

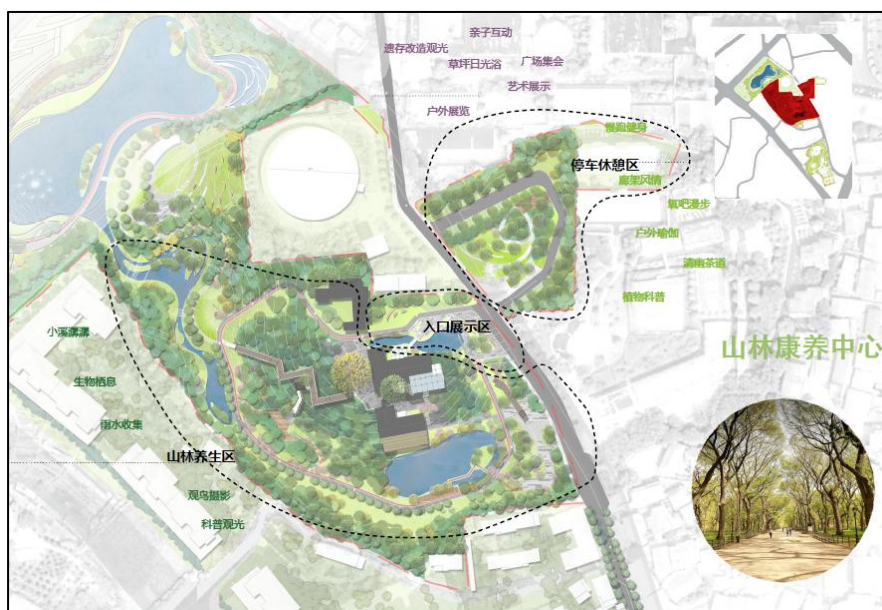
图6 山体康养中心平面布置图

山体康养中心以自然、科普、观鸟功能为主，主要建设入口展示区、停车休

憩区以及山林养生区等，区域占地面积约 3.66hm<sup>2</sup>。

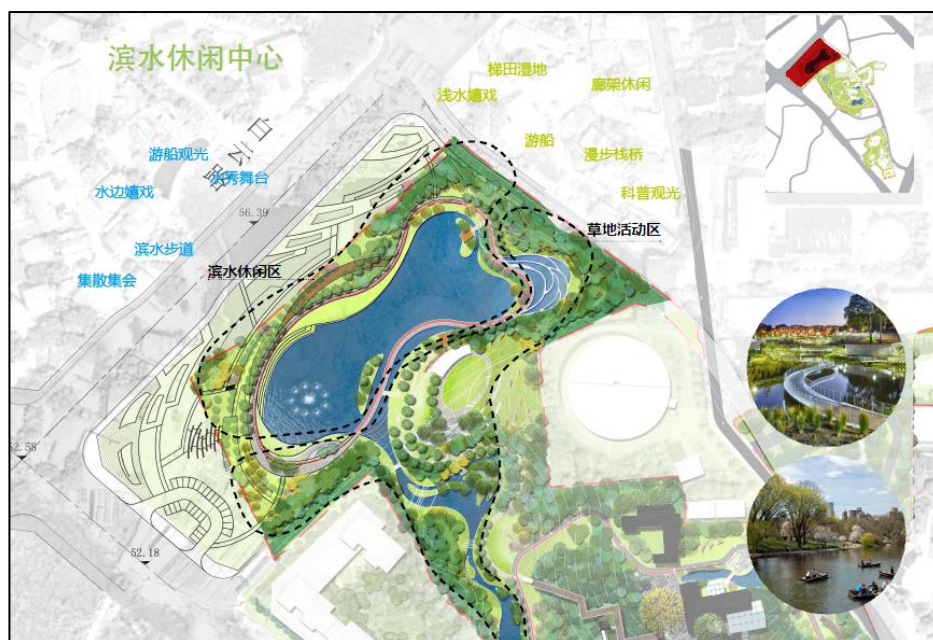
图7 滨水休闲中心平面布置图

滨水休闲区主要沿着黄泥塘水系建设景观平台、漫步栈桥、滨步漫道及草地活动区，区域面积约 2.12hm<sup>2</sup>。

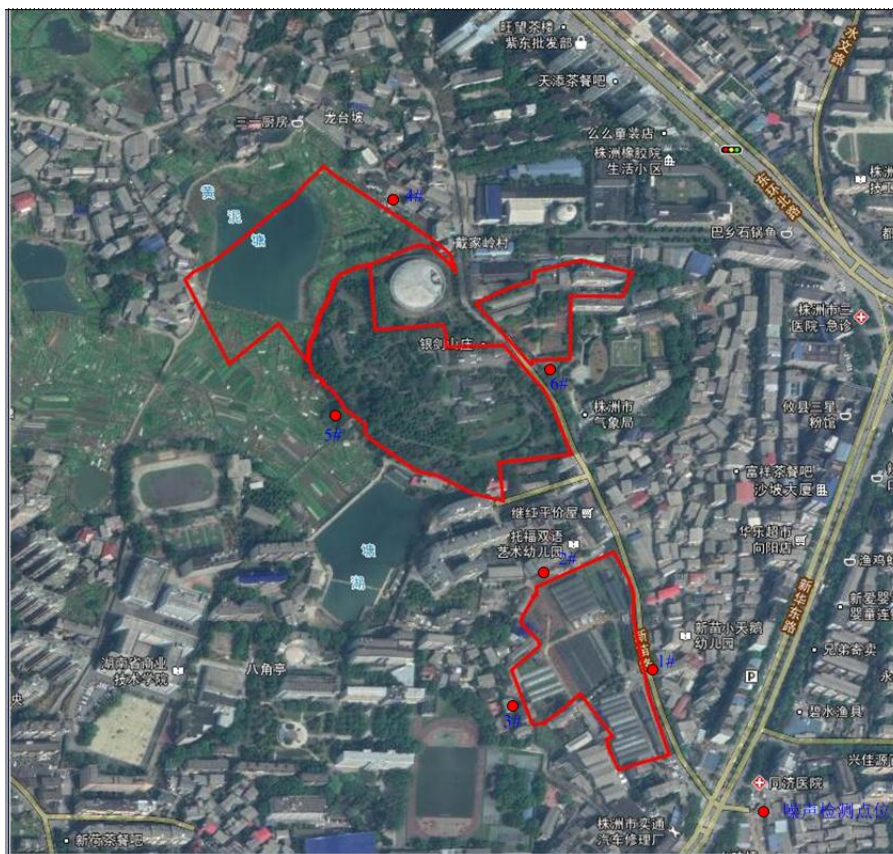
图 13 噪声监测布点图

根据项目实际情况，本次评价特委托湖南云天检测技术有限公司对地块周边声环境进行了一期监测。根据项目现状地形特点，分别在项目东、南、西、北地块各边界处布点，共设 7 个测点，现场监测昼、夜等效声级 L<sub>d</sub>、L<sub>n</sub>，监测时间 1 天（2018 年 8 月 30 日）。监测方法按《声环境质量标准》(GB 3096-2008) 的要求进行。监测数据见表 9，具体监测点位见图 13。
